JABIRU: INSTALLAZIONE E MANUTENZIONE DI UN GRAN MOTORE

Installazioni errate: due casi

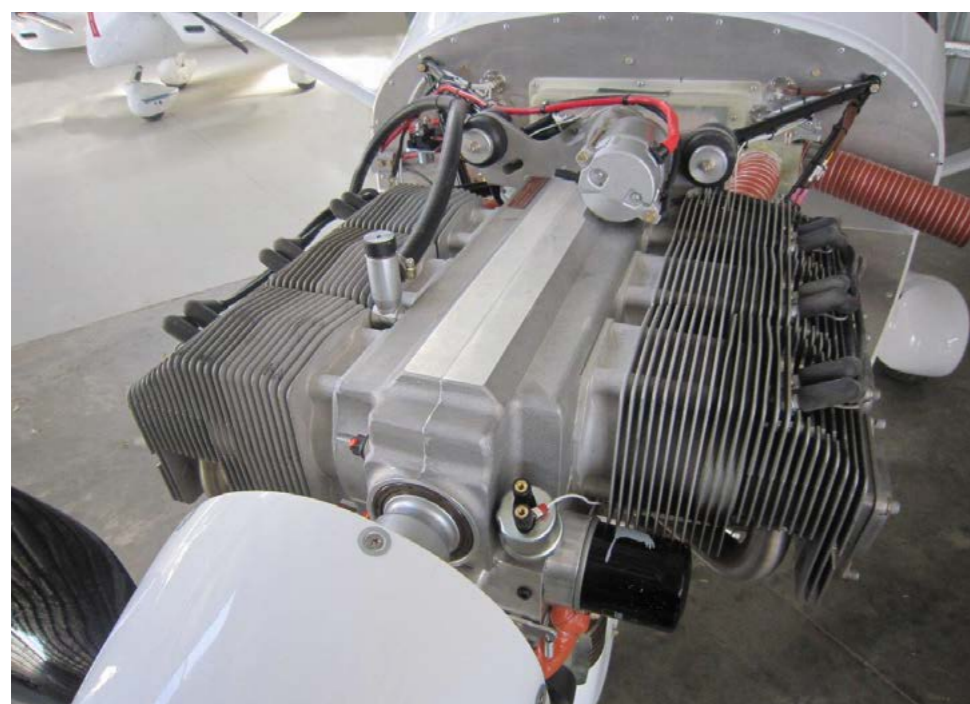
Il Jabiru 6 cilindri quarta generazione installato sul velivolo Jabiru J230

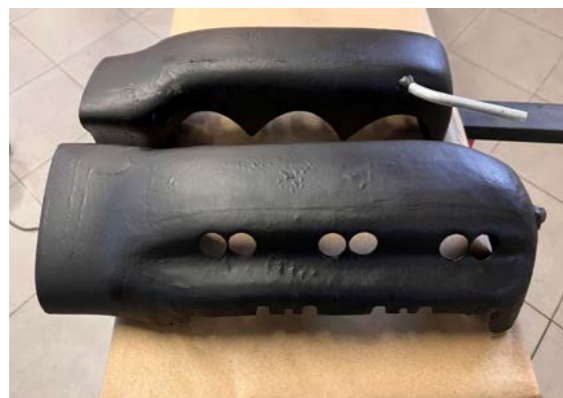
Foto 2: all'interno dei Ram Air si notano i baffle, con feritoie di passaggio, che deviano parte del flusso verso teste e cilindri

Ram Air: la casa madre fornisce i convogliatori in composito semi lavorati, in modo che sia possibile adattarli al cofano motore, seguendo le indicazioni e i criteri descritti accuratamente sui manuali di uso e manutenzione. I convogliatori Ram Air hanno il compito di obbligare l'aria che arriva al loro interno a passare attraverso le alette di raffreddamento delle teste e dei cilindri, quindi non devono avere fessure o spazi tali da far fuoriuscire l'aria, riducendo la pressione e la portata del flusso, venendo così meno il corretto raffreddamento del motore. All'interno dei convogliatori Ram Air devono essere installati appositi "baffle", posizionati e regolati in maniera tale da distribuire l'aria uniformemente su tutti i cilindri; i Ram Air devono avere anche fori e condotti dedicati al raffreddamento del basamento e delle bobine di accensione (le **foto 1 e 2** evidenziano baffle e tubi di raffreddamento bobine), e un labbro in gomma an-

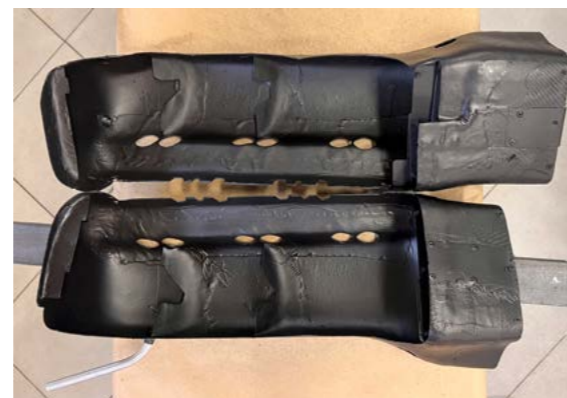
Foto 1: i convogliatori Ram Air di un sei cilindri

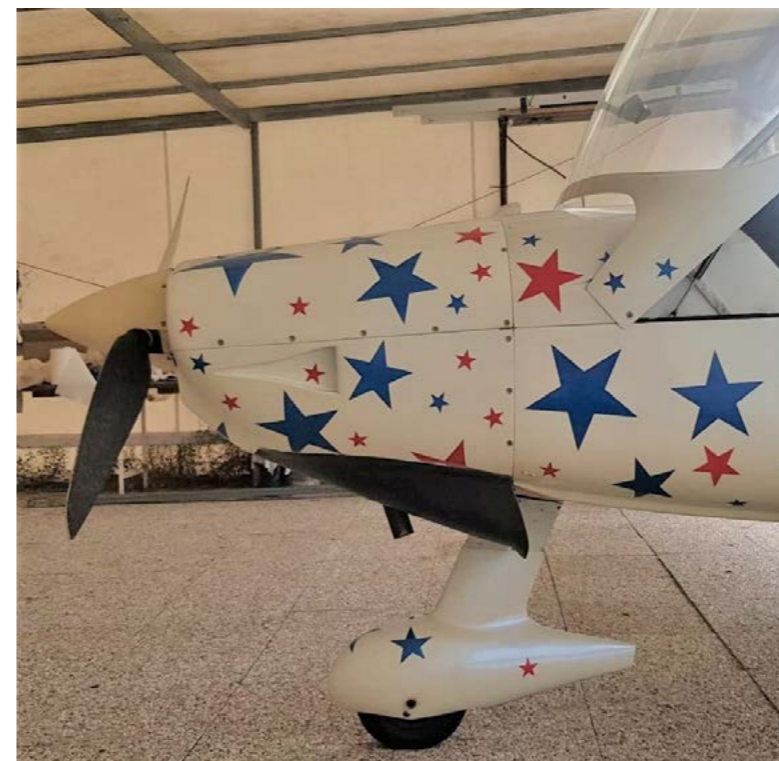
Foto 3: un labbro/convogliatore applicato per migliorare l'estrazione dell'aria dal cofano motore

Cofanatura: un altro aspetto importante per l'installazione è la cofanatura del motore che deve essere idonea a gestire i flussi d'aria in ingresso e uscita; l'aria totale delle prese dinamiche (che comprende sia quella destinata alle teste dei cilindri, sia quella per il radiatore dell'olio) dovrebbe generalmente non essere più di un terzo dell'aria totale del varco di uscita dal cofano, o meglio: la portata d'aria in uscita dev'essere come minimo 3 volte l'aria totale di entrata. Il tutto si ottiene con un adeguato dimensionamento delle aperture di estrazione e con l'eventuale utilizzo di flabelli. Per un'installazione ottimale, la cofanatura nella parte in estrazione (parte inferiore) deve risultare più bassa della linea di fondo della fusoliera (**foto 3**), un piccolo labbro (flabello) sulla parte poste-

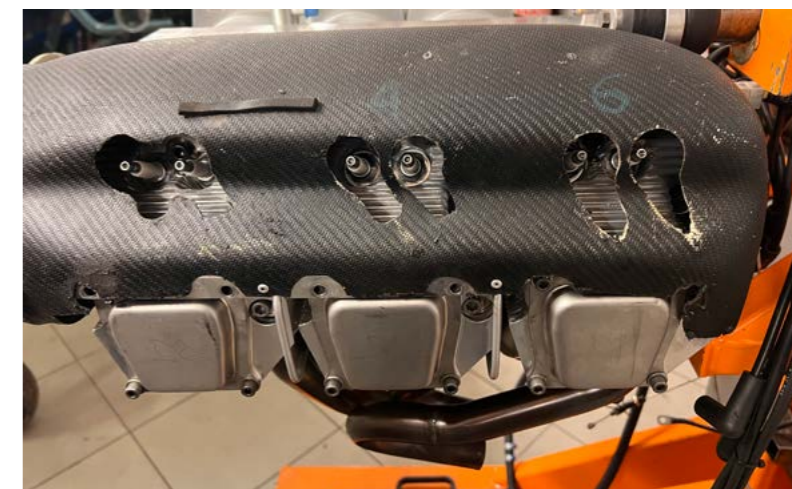
Foto 4: le aperture per le pipette candele di grosse dimensioni hanno fortemente ridotto il flusso utile

Foto 4: i convogliatori Ram Air sono stati installati sul motore con asole di dimensioni abnormi nel passaggio delle pipette delle candele, con un'importante fuoriuscita di aria che ha reso il flusso di raffreddamento completamente inefficiente.

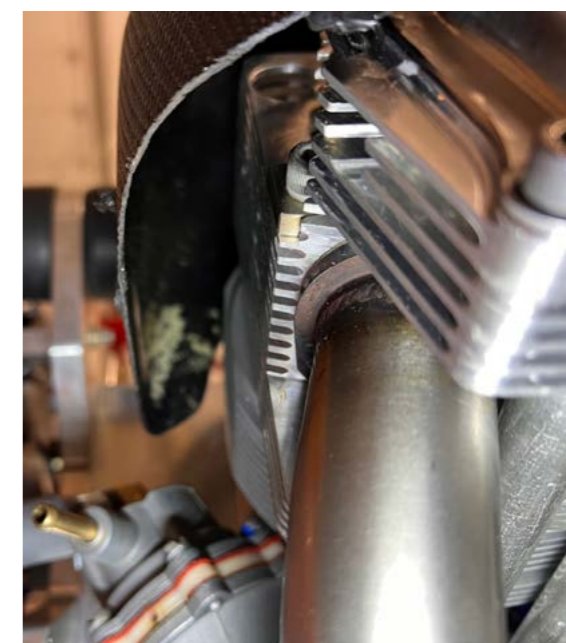
Foto 5: la spaziatura troppo elevata tra convogliatore e testa

Foto 5: spaziatura troppo elevata tra testa e Ram Air, nella parte posteriore del 5° e 6° cilindro, con eccessiva fuoriuscita di aria e forte riduzione del flusso di raffreddamento.

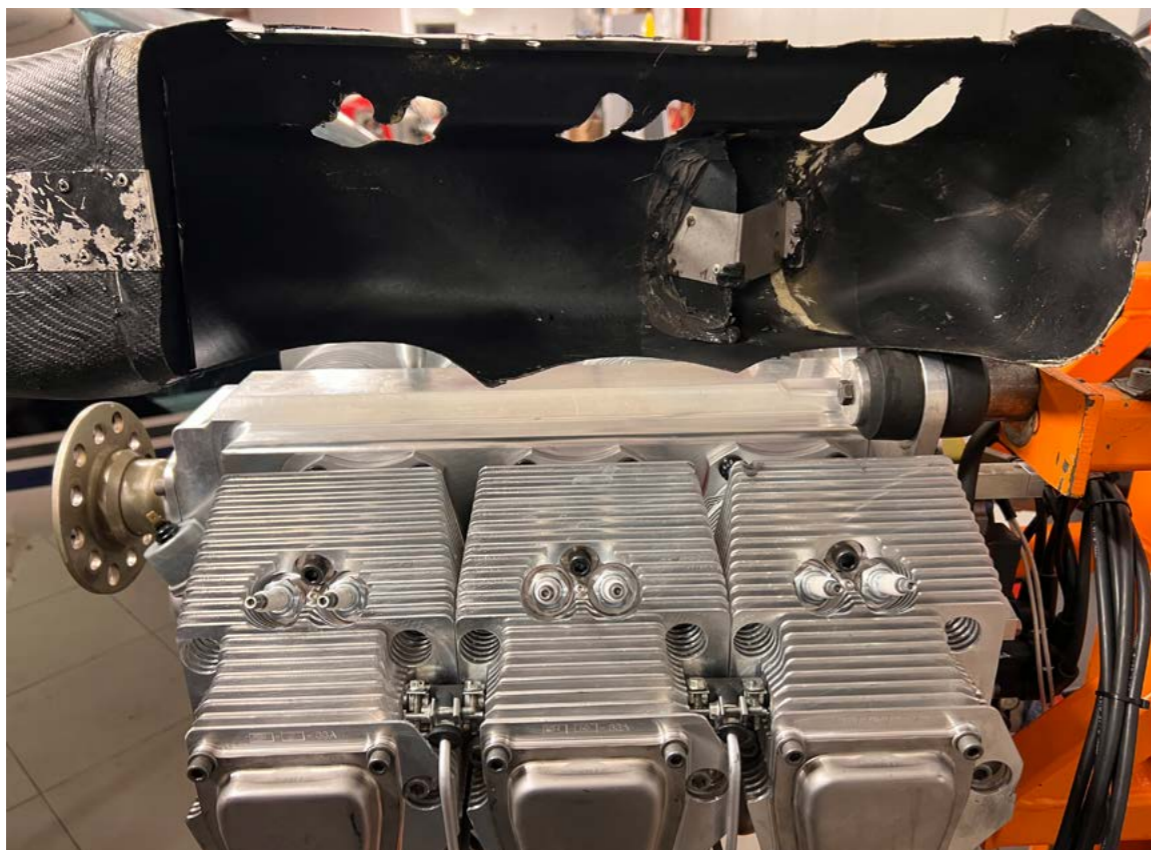
Foto 6: un solo baffle senza feritoria di passaggio ha praticamente interrotto il flusso sul cilindro posteriore

Foto 6: In questa foto si nota come la costruzione del baffle sia stata eseguita scorrettamente: viene a mancare il baffle sulla testa centrale e l'unico presente è stato montato tra le ultime due teste (testa 4 e testa 6) parzializzando e quasi occludendo il flusso dell'aria di raffreddamento alla testa posteriore con conseguente grippaggio di quel pistone.

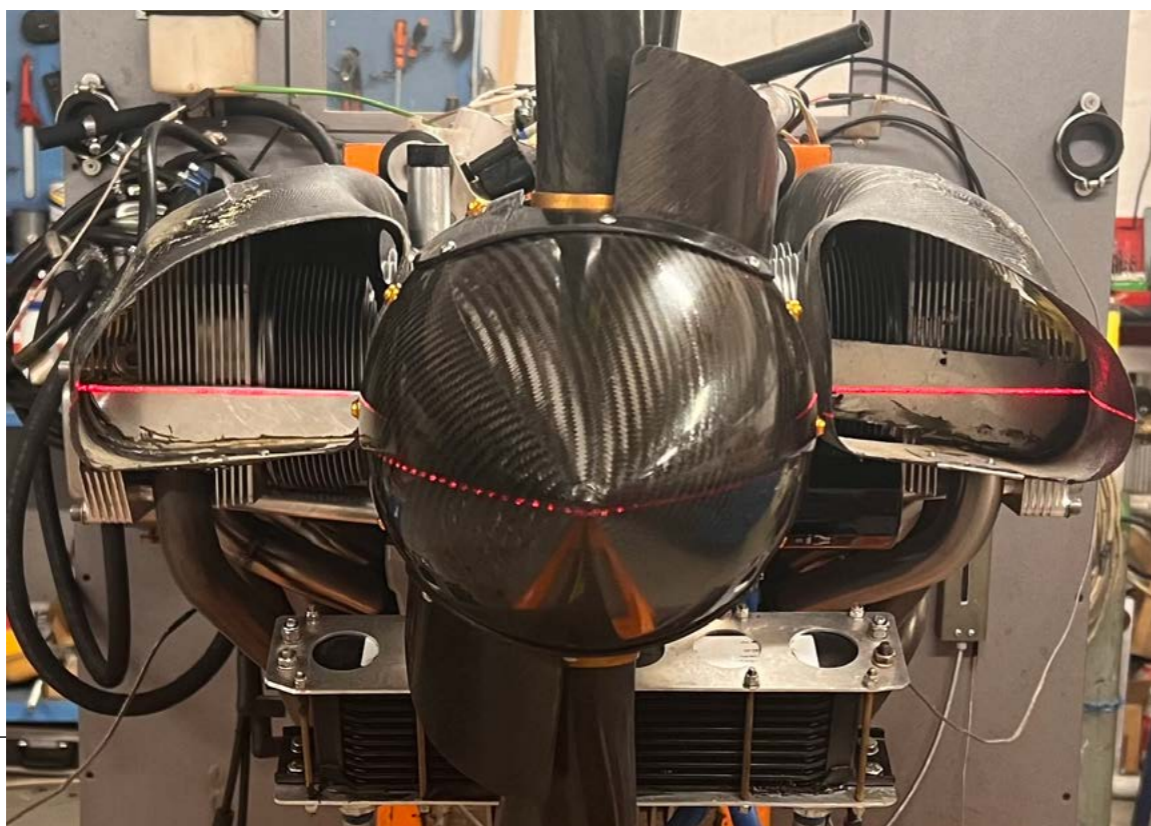
Foto 7: a destra è visibile la parzializzazione eccessiva dell'ingresso dinamico

Foto 7: in questa foto sono evidenti le luci d'ingresso d'aria delle Ram Air; a destra nella foto (bancata sinistra) l'installazione iniziale con ingresso aria troppo piccolo; a sinistra la modifica in lavorazione con ingresso maggiorato.

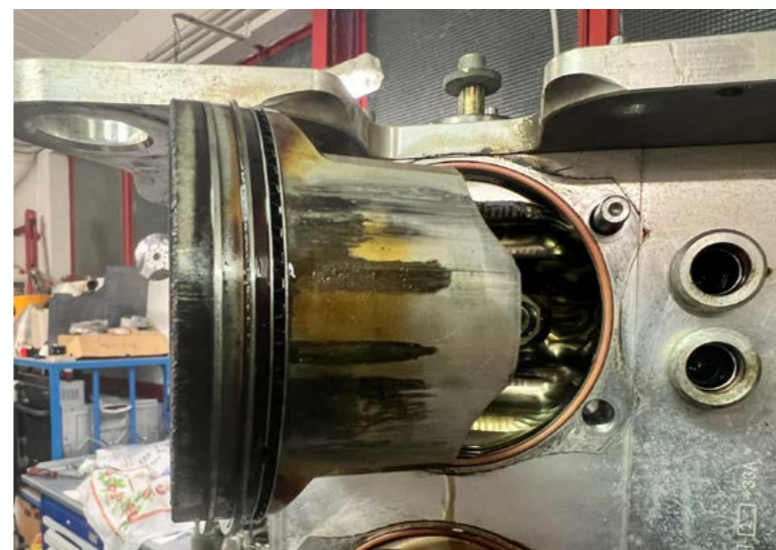
Foto 8: i segni di grippaggio sul pistone posteriore

Foto 8 e 9: nelle foto si nota come i due pistoni a causa dell'alta temperatura mostrino segni di grippaggio e come l'olio si sia carbonizzato sul loro mantello. Il raffreddamento ampiamente insufficiente ha quindi creato un serio danno al motore.

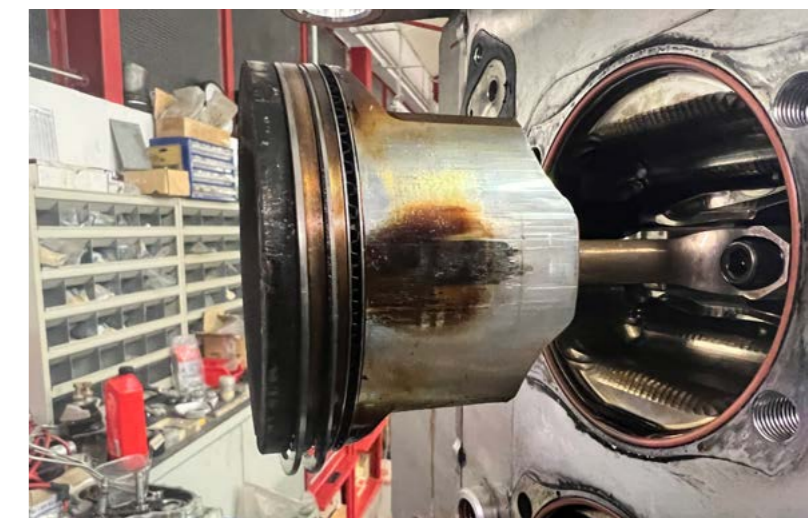
Foto 9: sull'altro pistone posteriore segni di grippaggio e olio carbonizzato sul mantello

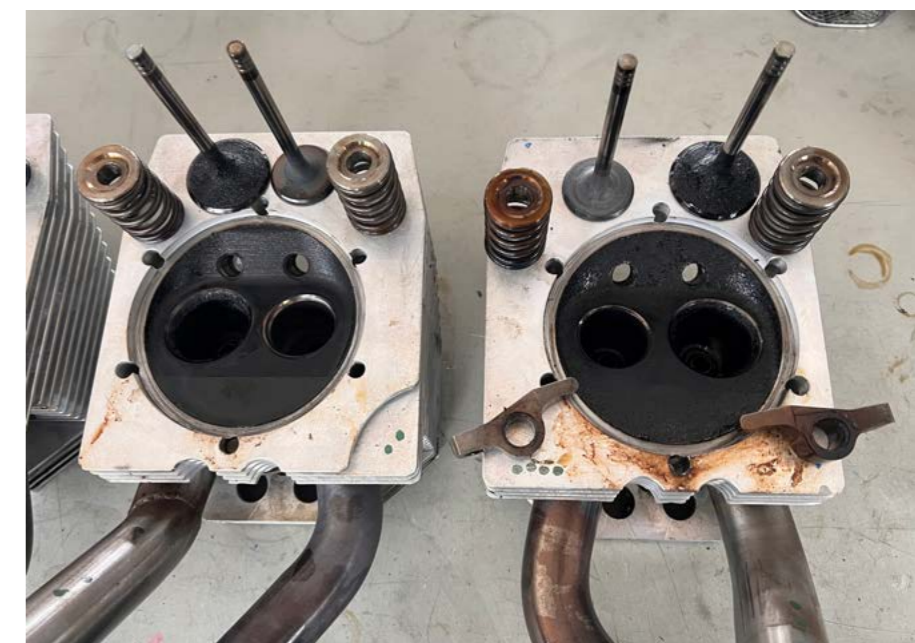
Ancora un altro danno causato da elevate temperature: nella **foto 10** si nota come l'utilizzo del motore a temperature troppo elevate abbia usurato le guide valvole creando un eccessivo trafilaggio di olio, con aumento di carbonizzazione sulla valvola e sulla camera di scoppio. Nella testata a destra si nota un trafilaggio di olio fuoriuscito dalla mancata tenuta tra testa e cilindro dovuta al serraggio errato. Questa condizione può portare al grippaggio dovuto ad un probabile passaggio di aria che va a smagrire ulterior-

mente la miscela, alzando le temperature.

Foto 10: Su questo quattro cilindri evidente la carbonizzazione sulle valvole e il trafilaggio di olio tra teste e cilindri
